COMUNE DI SONDALO
Provincia di Sondrio

**FENOMENO DI CADUTA MASSI VERIFICATOSI IN
DATA 12/12/2017**

NOTA TECNICA

Committente: A.S.S.T. della Valtellina e Alto Lario
Redazione : Geol. Giovanni Songini (Albo geol. Lombardia n. 732)

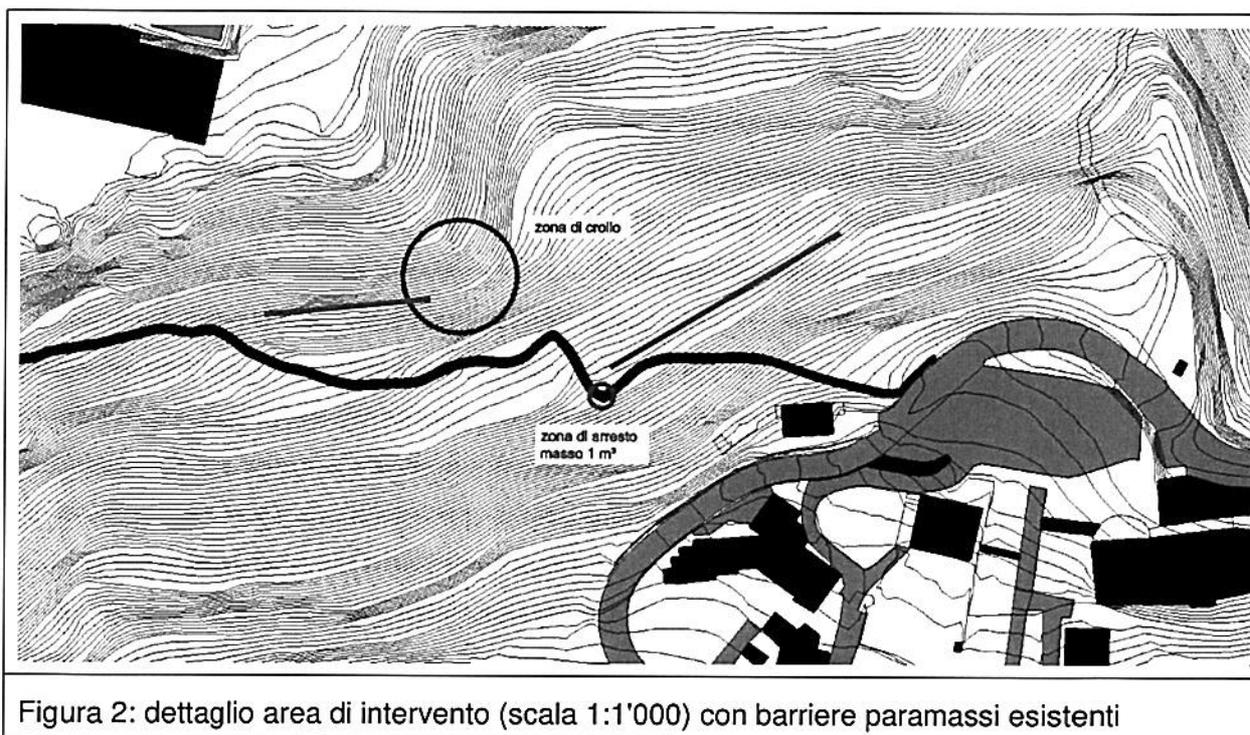
Il sopralluogo ha evidenziato la posizione della nicchia di crollo, ubicata a quota 990 m circa in corrispondenza di un affioramento di gabbri molto alterati e fratturati.

Figura 2: dettaglio area di intervento (scala 1:1'000) con barriere paramassi esistenti

Il crollo ha interessato una volumetria di 2 m^3 circa, che nel moto di discesa ha intercettato la vecchia recinzione della proprietà e quindi la mulattiera denominata "strada comunale Tobai-Monte Feleito".

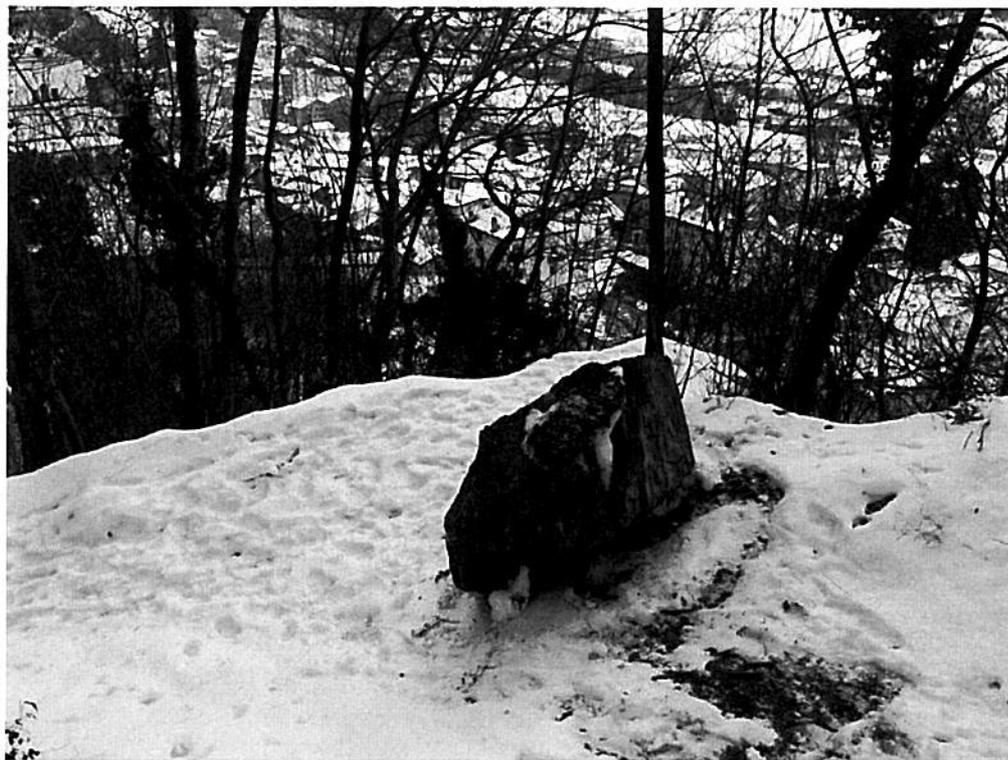
Il crollo in roccia ha causato il rilascio di pochi m³ di materiale detritico; un masso da 1 m³ circa ha sfondato la recinzione dell'area di proprietà e si è arrestato sul sedime della strada comunale Tobai – Monte Feleito a quota 965 m circa.

FOTO 1: masso da 1 m³ arrestatosi sulla mulattiera

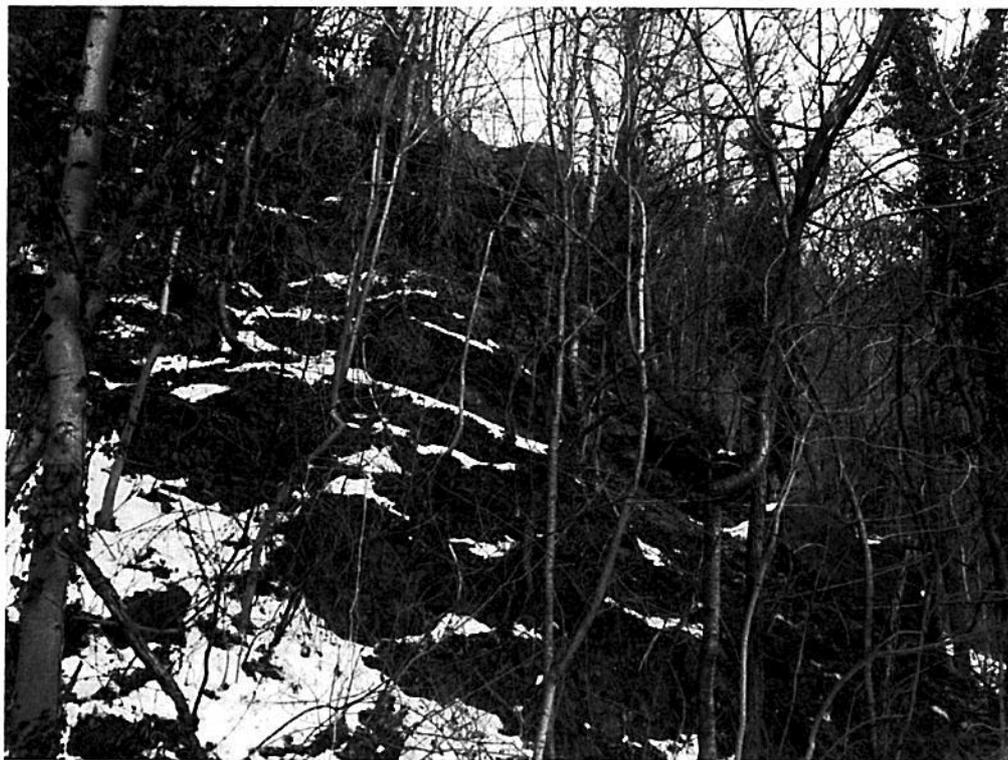
L'affioramento roccioso da cui si è originato il crollo è ubicato su una dorsale acclive priva di protezioni paramassi; l'ammasso roccioso presenta pessime caratteristiche geomeccaniche, essendo in larga misura fittamente fratturato ed intensamente alterato. Le porzioni più compatte sono rinvenibili nel settore sommitale dell'affioramento, a costituire blocchi di volume unitario superiore al m³.

La crescita di un larice di diametro pluridecimetrico ha contribuito a disarticolare l'ammasso roccioso.

In corrispondenza della nicchia di crollo le condizioni di stabilità delle frazioni rocciose residue sono precarie.

FOTO 2: affioramento interessato dal crollo. Vista da Ovest

Data la limitata estensione dell'area interessata dal dissesto e le sue caratteristiche geostrutturali, si ritiene che la tipologia di intervento più indicata consista nella messa in opera di un sistema di rafforzamento corticale con pannelli di rete metallica (in fune ad anelli concatenati), ancorati e resi aderenti alla parete con una chiodatura (a filettatura continua) consistente in barre d'acciaio di lunghezza variabile da 3 a 6 m e diametro variabile da 25 a 32 mm.

I chiodi di diametro 32 mm e lunghezza 6 m verranno alloggiati in fori di diametro 90 mm e inghisati con malta di cemento; i chiodi di diametro 25 mm e lunghezza 3 m verranno alloggiati in fori di diametro 40 mm e inghisati con boiaccia di cemento.

Idonee piastre di ripartizione permetteranno la solidarizzazione fra pannello di rete e chiodi; per assicurare una ottimale aderenza dei blocchi principali verrà utilizzata anche un orditura di fune di acciaio diametro 16 mm.

Stanti le precarie condizioni di stabilità dei blocchi presenti in prossimità della nicchia di crollo, essi dovranno essere consolidati prima di eseguire le perforazioni a rotopercussione nel settore sottostante.

Quale intervento di somma urgenza, peraltro propedeutico alla realizzazione del predetto intervento di consolidamento, si raccomanda il disaggio del tratto di versante interessato ed il posizionamento di una rete provvisoria in corrispondenza della nicchia di crollo.

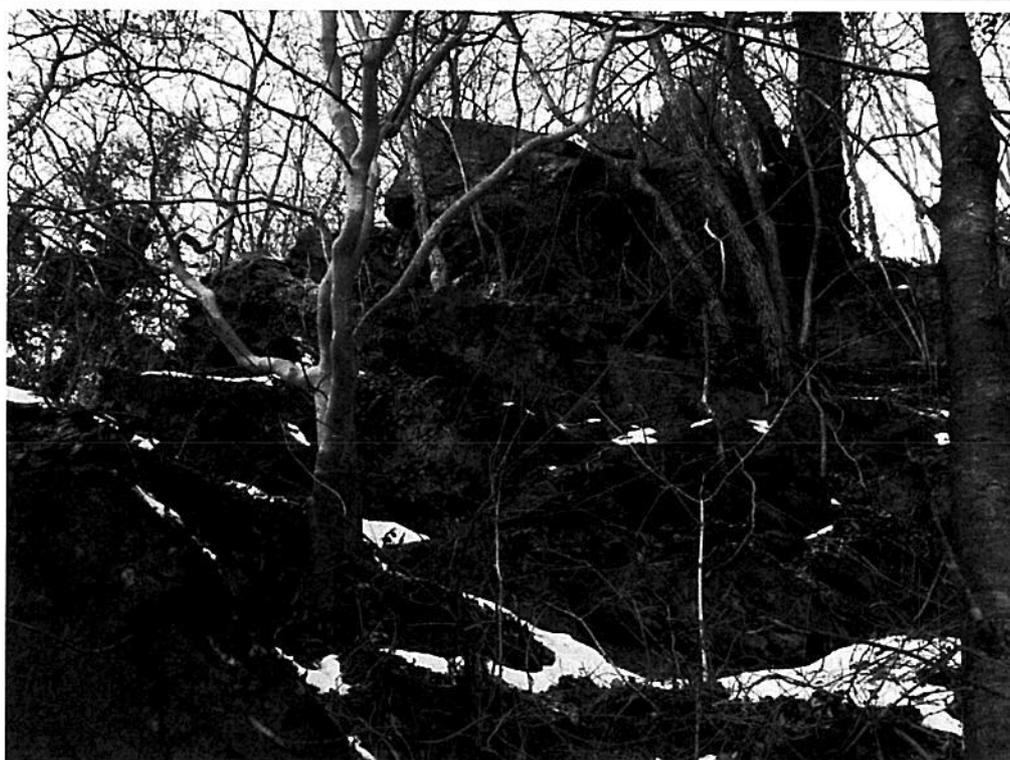
FOTO 3: vista da est dell'affioramento in prossimità della nicchia di crollo

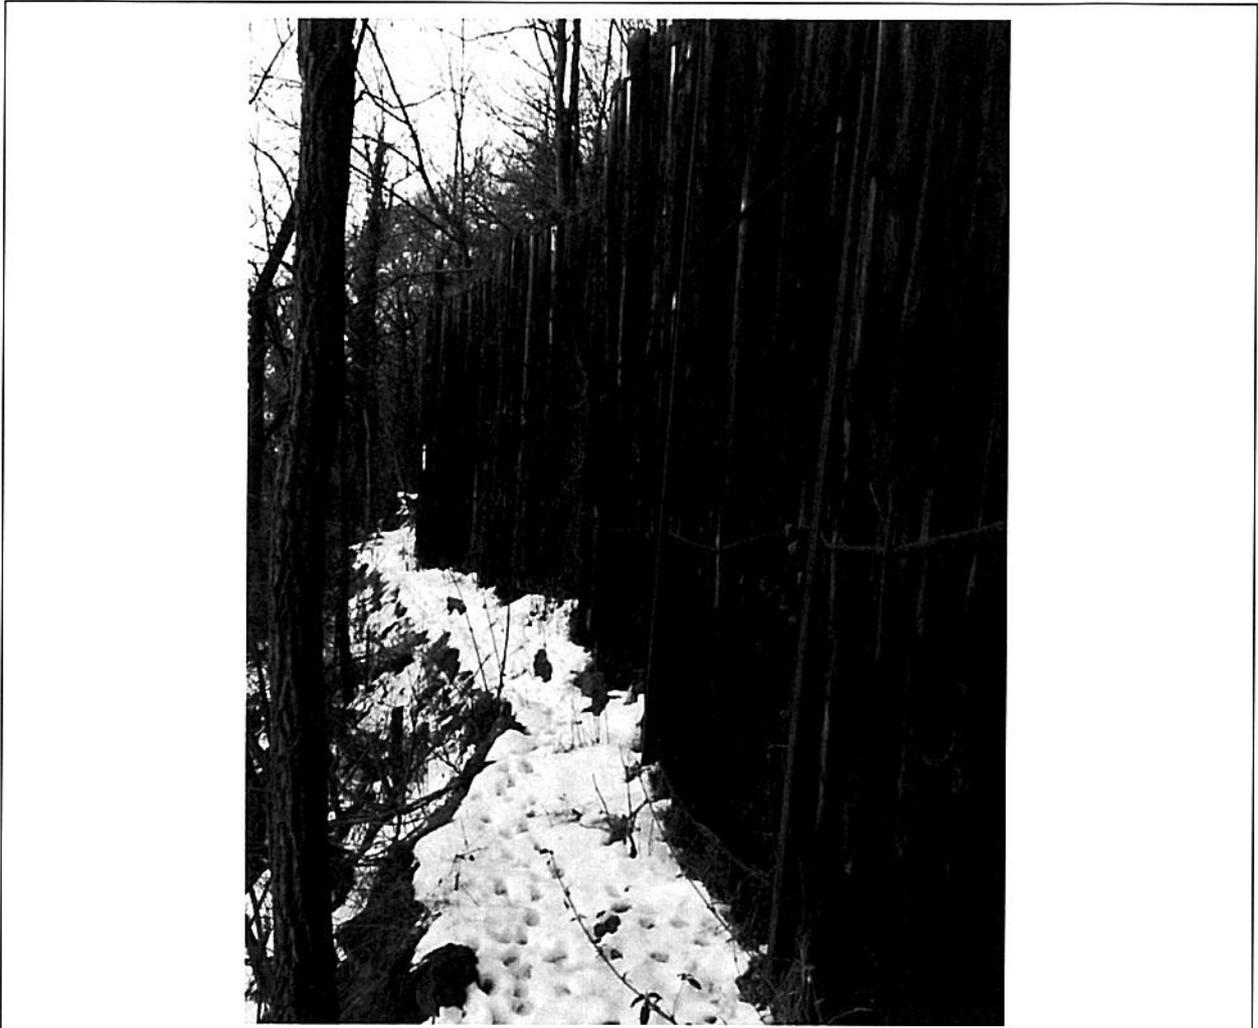
La copertura planimetrica del versante risulta parziale e, soprattutto, le vecchie barriere in legno e funi d'acciaio risultano essere inadeguate ad assicurare la protezione richiesta.

FOTO 4: vecchie barriere paramassi presenti a Ovest della nicchi di crollo
